**Вл.В. Седов, М.В. Вдовиченко,
Н.А. Мерзлютина**

АРХИТЕКТУРНО-АРХЕОЛОГИЧЕСКИЕ ИССЛЕДОВАНИЯ НОВГОРОДСКИХ БЛАГОВЕЩЕНСКОГО И ПАНТЕЛЕЙМОНОВА МОНАСТЫРЕЙ В 2009 г. *

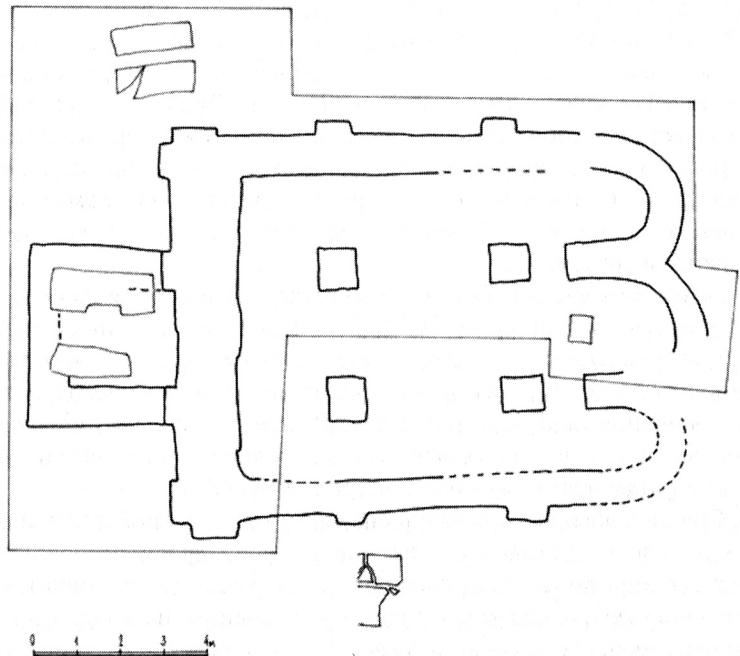
Рис. 4. Церковь Пантелеймона. Предварительная реконструкция на XIII век

Составленный в 2009 г. сводный план раскопанных частей, на котором показаны и раскопки П.А. Раппопорта 1978 г., позволил уточнить очертания и габариты храма. Новые исследования позволили дать предварительный вариант реконструкции плана храма Пантелеимона 1207 г. Это был небольшой (8 x 10 м) четырехстолп-

ный трехабсидный храм с квадратными (прямоугольными) столбами, утолщенной западной стеной, где проходила внутристенная лестница, и небольшим притвором с западной стороны. Стены были расчленены довольно широкими лопатками, возможно, что крайних восточных лопаток на боковых фасадах не было.
