Разведочные работы в поселке Любытино и в деревне Борки

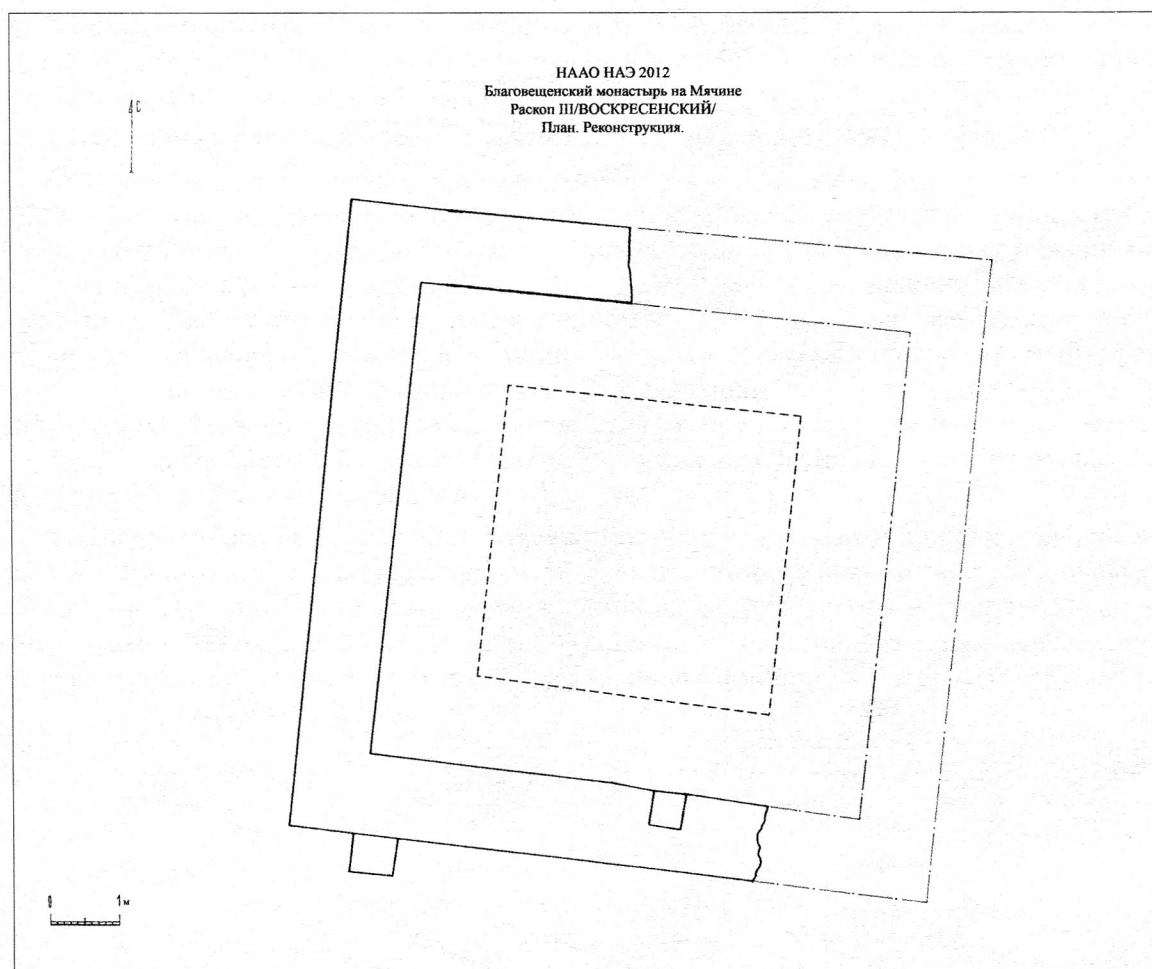
Рис. 9. Реконструкция здания XV в. (церкви Воскресения?)

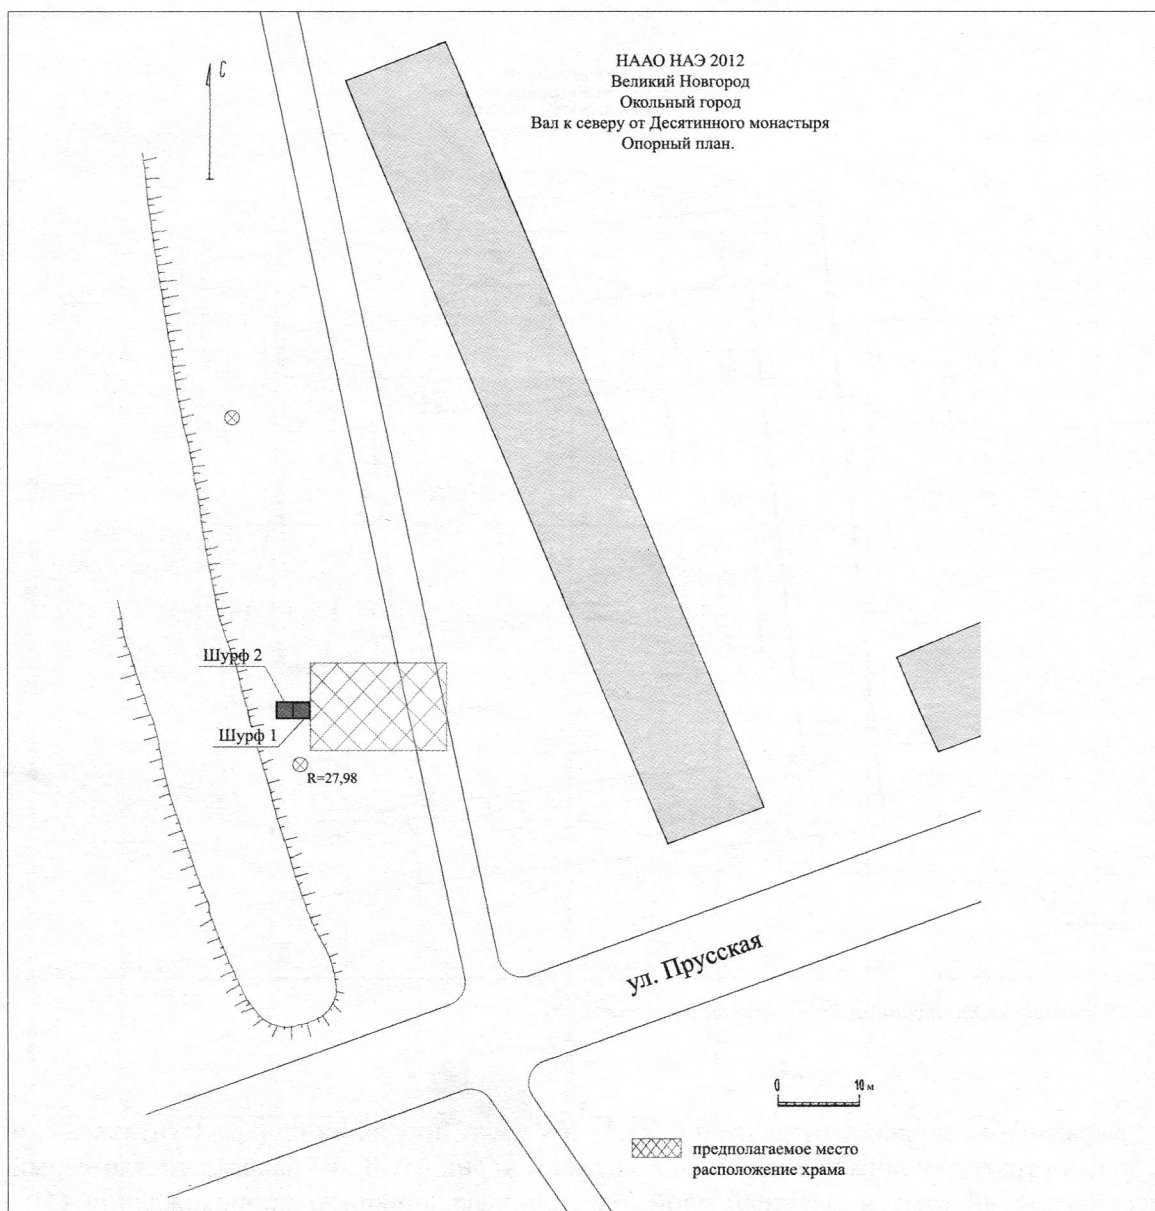
Рис. 10. Предполагаемое место церкви Вознесения на Прусской улице и шурфы 2012 г.

Керамика из шурфа 1 относится к XIII–XV вв. В профилях шурфа 1 читалась следующая стратиграфическая картина: под слоем дёрна (5–8 см) залегал светло-серый перемешанный гумусированный слой, очевидно, позднейшего происхождения (10–20 см). Ниже читалась довольно мощная (до 20 см) прослойка строительного мусора с кирпичами и строительным раствором. Ещё ниже шёл тёмно-серый культурный слой (20–22 см) с включениями строительного мусора, судя по керамике, этот слой отложился в XVII–XIX вв. Ещё ниже шёл слой слабогумусированного суглинка, очевидно, — материковый и предматериковый слой, перемешанный кладбищем вокруг храма. Мощность этого слоя — от 40 до 60 см, он отложился на предматериковом слое (до 30 см), глинистый грунт которого имеет включения гумуса и строительных материалов. Ниже залегает материк — очень плотная глина красного цвета.

Отметим, что в северном, южном и западном профиле шурфа 1 на глубине около 85 см в уровне предматериковой глины читалась прослойка развала строительных материалов, состоящая в основном из плинфы (размеры не установлены, за исключением толщины: 4 см) и известково-цемяночного раствора розового цвета (мощность до 15 см). Это, безусловно, домонгольская строительная линза, которую можно связать с постройкой церкви Вознесения. Характерно, что эта линза отложилась на материке, то

есть храм строился на пустом месте. В середине шурфа линза была нарушена погребениями средневекового кладбища вокруг храма, уничтожившими эту прослойку. Судя по обнаруженной линзе домонгольских строительных материалов, остатки церкви Вознесения должны располагаться где-то поблизости, очевидно, — к востоку от шурфа 1; мы отметили предполагаемое место храма.

В Шурфе 2 все культурные отложения были нарушены, очевидно, этот шурф находится рядом с трассой одной из проложенных в 1970-е гг. коммуникаций.

Очевидно, что продолжать поиски остатков храма Вознесения на Прусской улице следует к востоку от шурфа 1, вероятнее всего — за пешеходной дорожкой, чуть дальше от вала Окольного города. Найденная линза строительных материалов позволяет
