**АРХИТЕКТУРНО-АРХЕОЛОГИЧЕСКОЕ ИССЛЕДОВАНИЕ  
ЗАПАДНОГО ПРИТВОРА ЦЕРКВИ БЛАГОВЕЩЕНИЯ  
НА МЯЧИНЕ В 2005 г.**

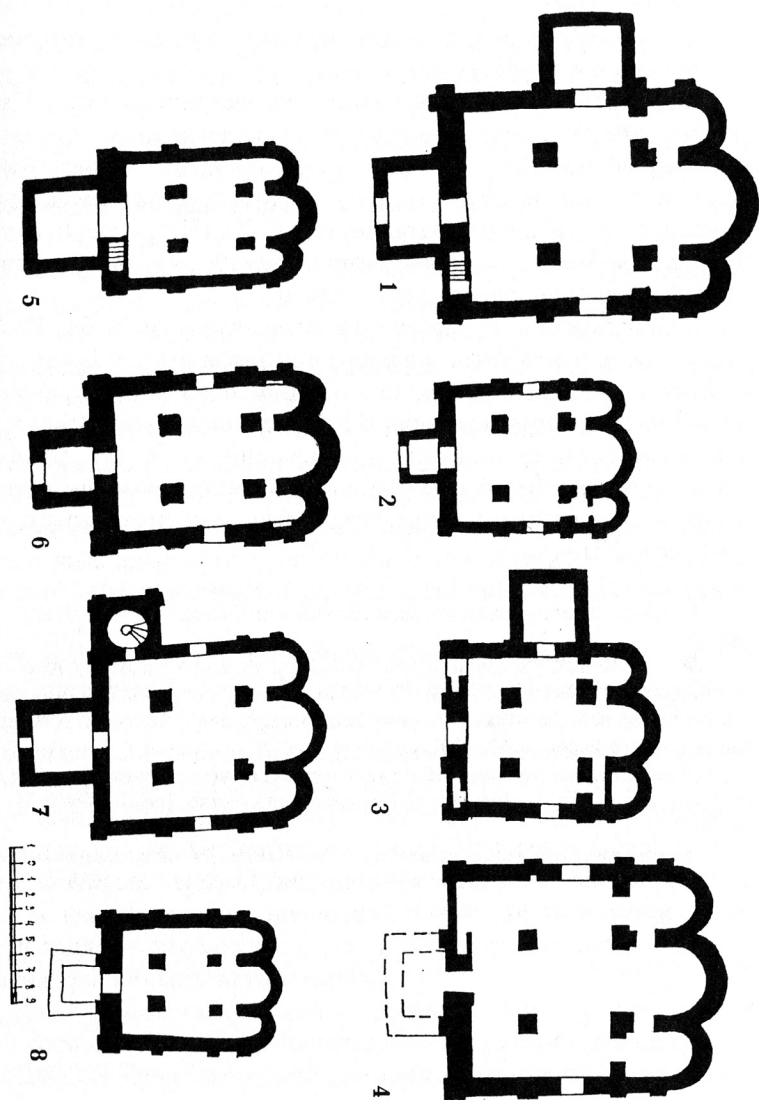
Новгородские храмы второй половины XII в. с притворами: 1. Успенский в Старой Ладогe; 2. Спасский в Старой Ладогe; 3. Храм на Ладожке в Старой Ладогe; 4. Благовещение на Мячине; 5. Ивана на Опоках; 6. Успения в Аркажах; 7. Спас-Нередица; 8. Спаса в Старой Руссе; 9. Пантелеймон

Наравне со всеми перечисленными функциями, в притворах осуществлялись погребения именитых новгородцев. Это их предназначение, как кажется, связано со своеобразной эволюцией их форм. Первые известные притворы у четырехстолпных церквей новгородской архитектурной школы появляются в храмах Старой Ладогы – Успенском<sup>2</sup>, Спасском и храме на Ладожке. Западные притворы Успенского и Спасского храмов являются самыми короткими – их длина не превышает 340 см. Северные притворы Успенского и храма на Ладожке немного крупнее, их длина равна примерно 430, ширина 540 см. Притвор церкви Благовещения на Мячине по своим пропорциям ближе всего к западному притвору Успенского собора в Старой Ладоге. Идентичный по размерам мячинскому притвору короткий притвор будет построен в церкви Успения в Аркажах<sup>3</sup>. В этой маленькой, по сравнению с Благовещенской, церкви, видимо, из-за желания сохранить абсолютные размеры образца, границы притвора вышли за пределы фасадных лопаток. В притворе аркажской церкви одновременно с его построением были сооружены две каменные гробницы и поставлен один саркофаг. Вместе все три погребения занимали всю площадь притвора. По-видимому, подобная схема погребений была оптимальной и определяла конфигурацию коротких западных притворов.

творы изменились – он стал более квадратным. В трех известных храмах с притворами самого конца XII – начала XIII в. – Спаса в Старой Руссе, Спаса-Нередицы и Пантелеймона под Новгородом<sup>4</sup>, квадратные пропорции притвора закрепились окончательно.
